■ 2. 検討（評価、建築基準、現況調査）

① スーク・シラーハと保存案対象建物

③カイロ歴史的市街地の現況調査と評価：ダルブアフマルに注目して

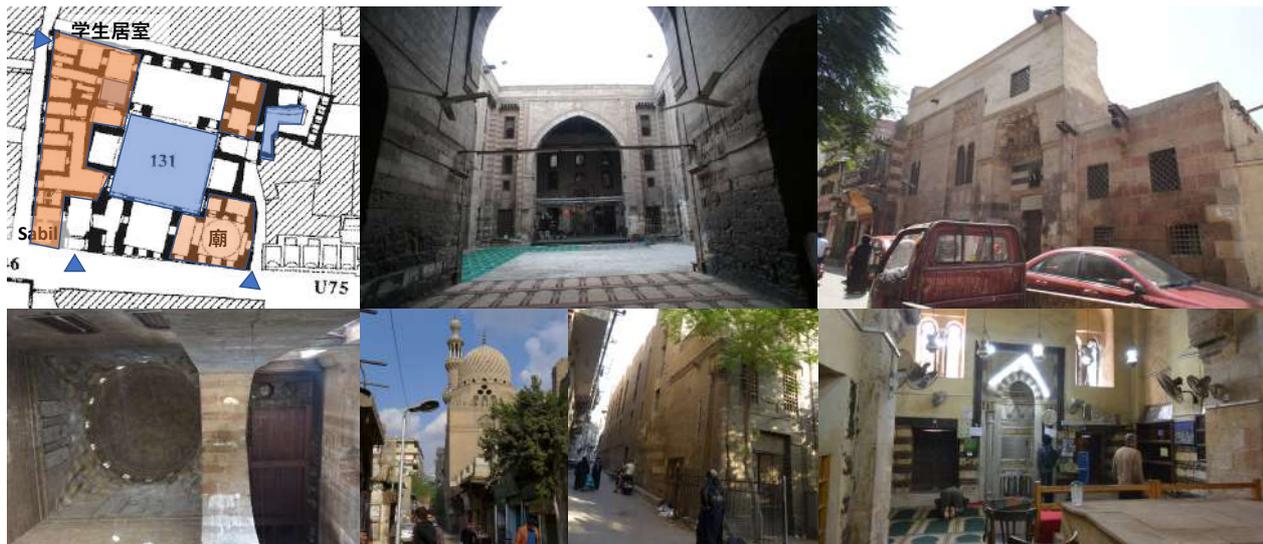
歴史的建造物にはいくつかの種類がある。イルゲイ・ユーズフィーがマムルーク朝下 1373 年に建設した宗教建築は、中庭周りの礼拝室と教室、小中庭を囲む学生や教授の居室、サビールと呼ばれる公共の給水施設、その上階に設けられたクッターブと呼ばれるコーラン学校、創設者の墓廟などが一体化した複合建築である。しかしながら、現在では礼拝のためにモスクが使われているだけで、サビール・クッターブ、小中庭周りの居室部分、墓廟は普段は鍵がかけられ使われていない（下左平面図橙色部分）。スーク・シラーハの北部にあるクトゥルブガー・ダハビー・マドラサ（1347 年）は、礼拝室は狭く、そこには創立者の墓（セノタフ）も置かれているが、その隙間の空間は礼拝に用いられる。しかし、現政権になってからは日に 5 回の礼拝時以外は、不要不急の集会を防ぐ目的からモスクでさえも礼拝時間以外は閉ざされ、2020 年のコロナ禍によりその状況はさらに強まった。

イルゲイ・ユーズフィー（青は無蓋、橙は未使用）

クトゥルブガー・ダハビー

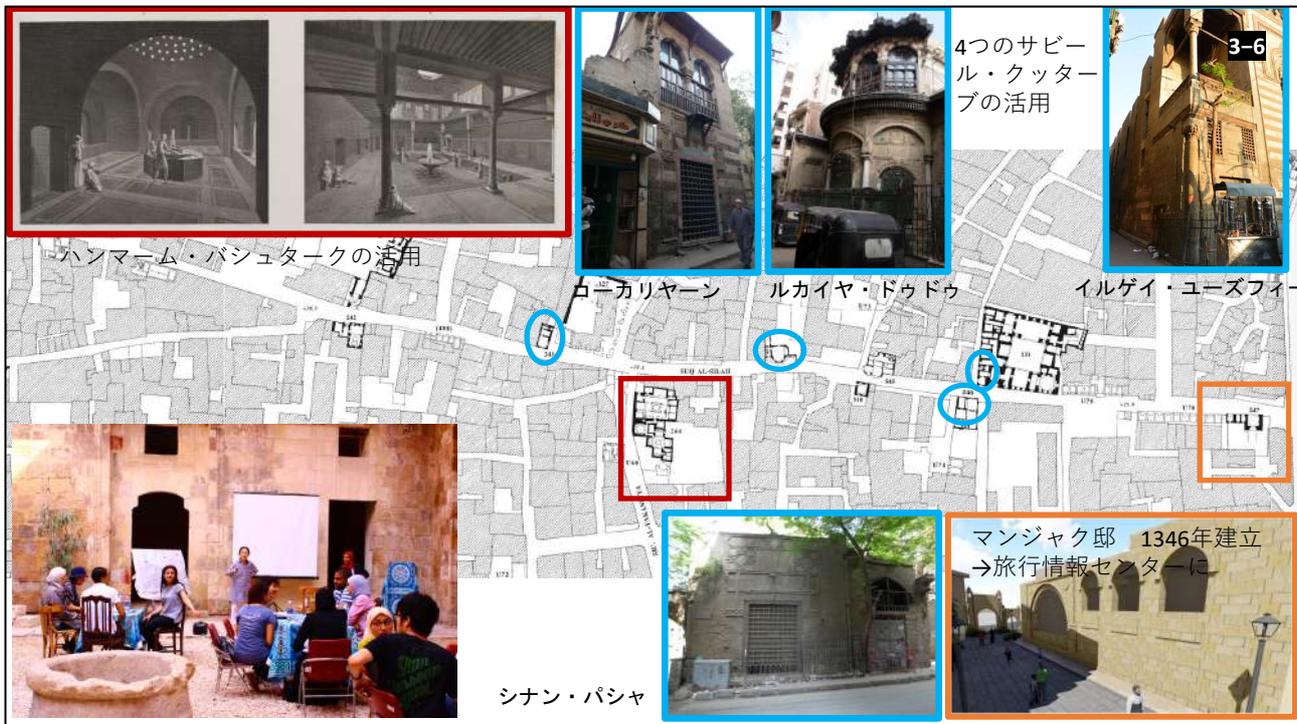
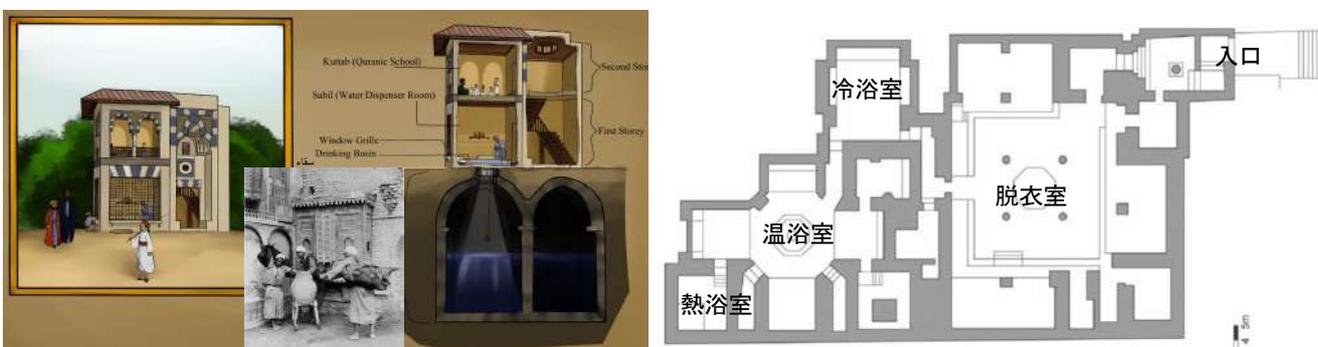
もう一つ、特色的な施設としてのサビール（給水所）・クッターブ（寺子屋）があり、この通りに 4 カ所を数える。本来のサビールは、地下貯水槽にナイル川から水を運んで貯水し、道ゆく人に水を供給し、上階に設置された開放的な部屋を、子供たちがコーランを学ぶ場所とする。マムルーク朝の 14 世紀からオスマン朝の 19 世紀中頃まで、カイロでは小規模ながら手の込んだ宗教寄進財として建設され、通りの顔となるが多かった。しかし、19 世紀末からの水道の普及によって、サビールがその役割を終えるとともに、ほとんどの場合、使われなくなってしまった。

通りの中央にあるハンマーム・バシュターク（下図赤線囲い）は4分の1ヘクタールあまりの敷地をしめ、元来の伝統的公衆浴場という機能から、スーク・シラーハ活性化の一翼を担うと判断した。

サビールの仕組み

ハンマーム・バシュターク

らかにしたいことは、例え観光考古省の登録建築であって、その全てが登録されていないこと、また登録に値するような歴史的建造物が、崩壊するがママに残されてしまっていることである。前者は、本事業で住民に今後の活用法を住民とともに考えたハンマーム・バシュタークに明らかである。マムルーク朝にさかのぼる入口だけが登録され、他の脱衣室、冷浴室、温浴室、熱浴室、焚き口の部分は崩壊のままに任されている。さらに焚き口部分は、その上階にいわゆる一時的な部屋が作られており、貧しい人々がゴミ処理等をしながら、トイレも共同で暮らしている。こうした荒廃は、後者の未登録の場合にも指摘できる。調査地域では、とりわけ1938年地図に大敷地区分で表された敷地で、部分的に古い建造物が残っている場合にも、同様な状況を数多く指摘することができ、大きな問題点であることを指摘したい。

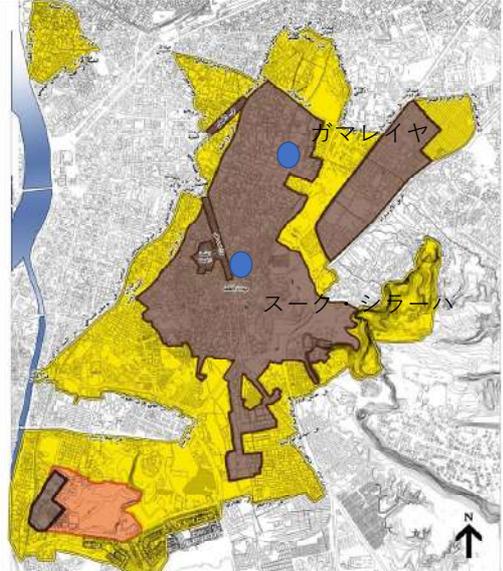
شكل (1) الحدود وظلال الحماية

2008年法律第119号とその執行規則に従い「国家都市整備局」によって承認された歴史的なカイロ地域の境界と条件 2011 3-2

1. 境界には 3 つの区域；ゾーン A（上図茶色）、ゾーン B（同黄色）、ゾーン C（同橙色）がある
2. 一般的要件；建設、変更の不許可。工事には許可取得が必須。屋上附設物の不可視。
3. 都市組成；都市構造の保存。分割の不許可。境界線上に建設（隣接建築との空隙の不許可）。建物面積は敷地面積の 70%以下。建築の連続性。
4. 解体と再建；解体作業の申請義務。再建の場合の都市組成遵守。解体前の建物ファサード記録義務。
5. 建築特徴；地域との調和。開口部形状、色、使用材料。設備の不可視。
6. 建物高さ；ゾーン A、B①道路幅 10m 未満 3 階最高 10m②道路幅 10m 以上 4 階最高 13m、ゾーン C+3m 表面仕上、突出の規定
7. 2006 年法律第 144 号登録既存建物；3 段階の規制、改変付加、内部改変、ファサード改変
8. 未登録建物；5 の建築特徴を遵守
9. 修復、改修、再建；建築要素の再建、通り名の遵守
10. 用途と活用；有害な仕様の不許可
11. 店舗ファサード；ファサードの遵守。広告規定。
12. 植栽；幅 12m 以上の箇所で植栽許可。芝生や土壌の不許可。
13. 歩道と道路；幅 6m 以下歩道必要なし、6-20m 道路幅の 10%、20m 以上同 20%、障害者用傾斜路設置
14. 照明；幅 12m 以上の道路で 30m ごと、幅の狭い通りは建物壁に照明を固定。
15. ヘディープカイロとの重複エリアの規定
16. 手続き上の要件；国立都市景観調和機構の承認を得る義務。

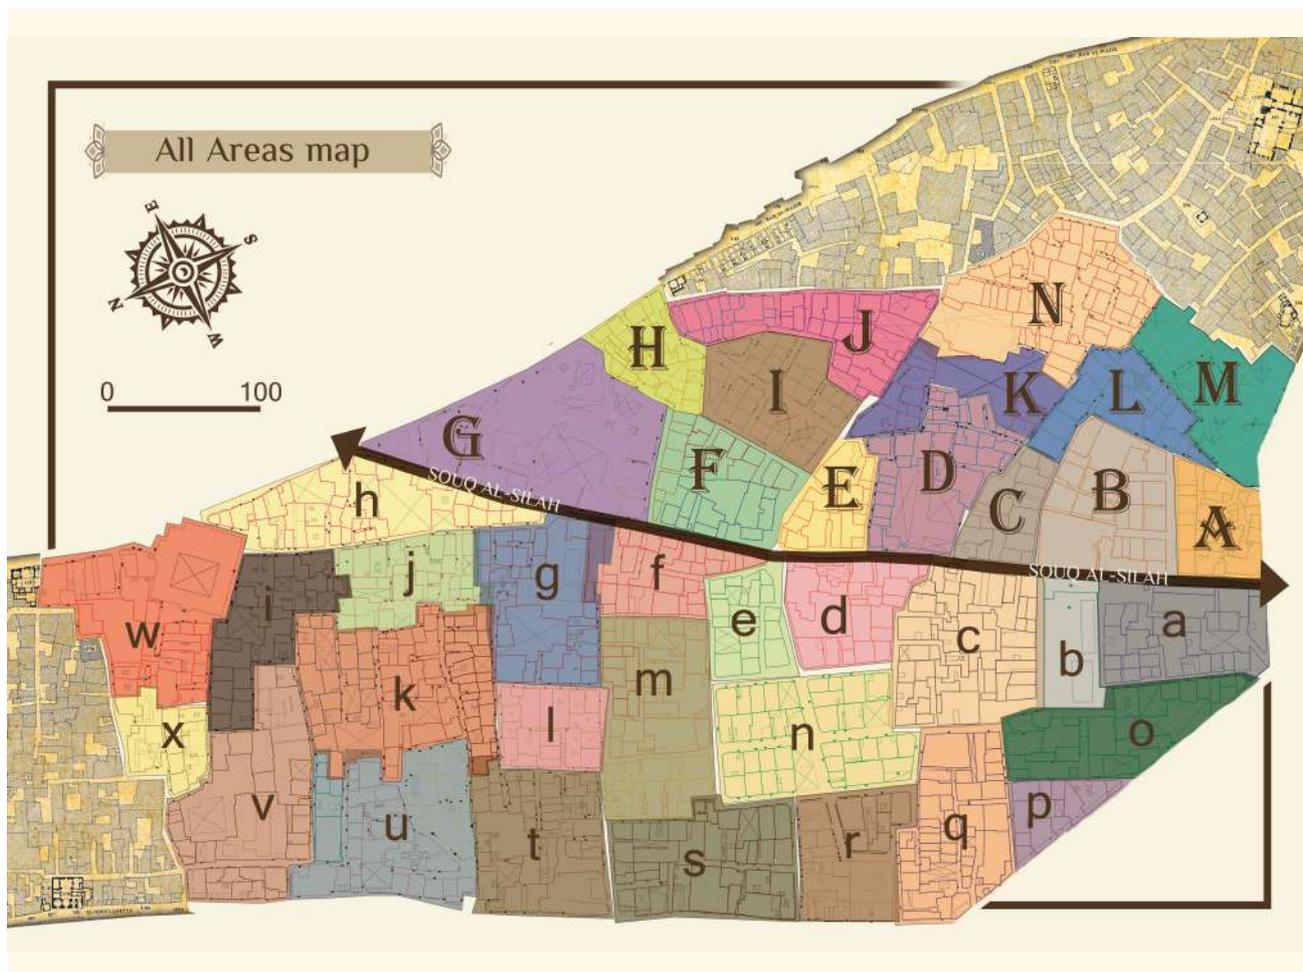
まず、ダルブ・アフマルー帯にこの調査を試みるにあたって、区域区分が必要になったので、仮の区分を行なった。スーク・シラーハの西側に a から z、①から④計 30 エリア、スークシラーハの東側に A から W までの 23 地区を設定、ほぼ全ての地域を調査した。下図は、その中でも 3 月末までのレポートをまとめるにあたり、調査によって補正を行なうことのできた部分である。ちなみに、なるべく街路によって分けることができる建物の塊を基準に分けたが、ところどころでは建物の塊を分断したところもある。街区としての塊の検討は今後の課題である。

本小冊子では、この区分に従い、それぞれの地域ごとに、その成果をスーク・シラーハ沿いの地区に限って、地図のページと写真のページとしてまとめた。掲載の順序は、スーク・シラーハの西側南端の a からはじめ北端の h、スークシラーハ東側の G から南端の A までという順序である。地図のページについては、まず地域の現状を表す地図（それぞれの建物に番号をつけ、入口を記入したもの）、ニコラスが基盤とした 1938 年測量の地図を掲載し、それぞれ建物機能、建物高さ、建設年代、躯体材料の地図を掲載した。それぞれの判断基準については以下のとおりである。

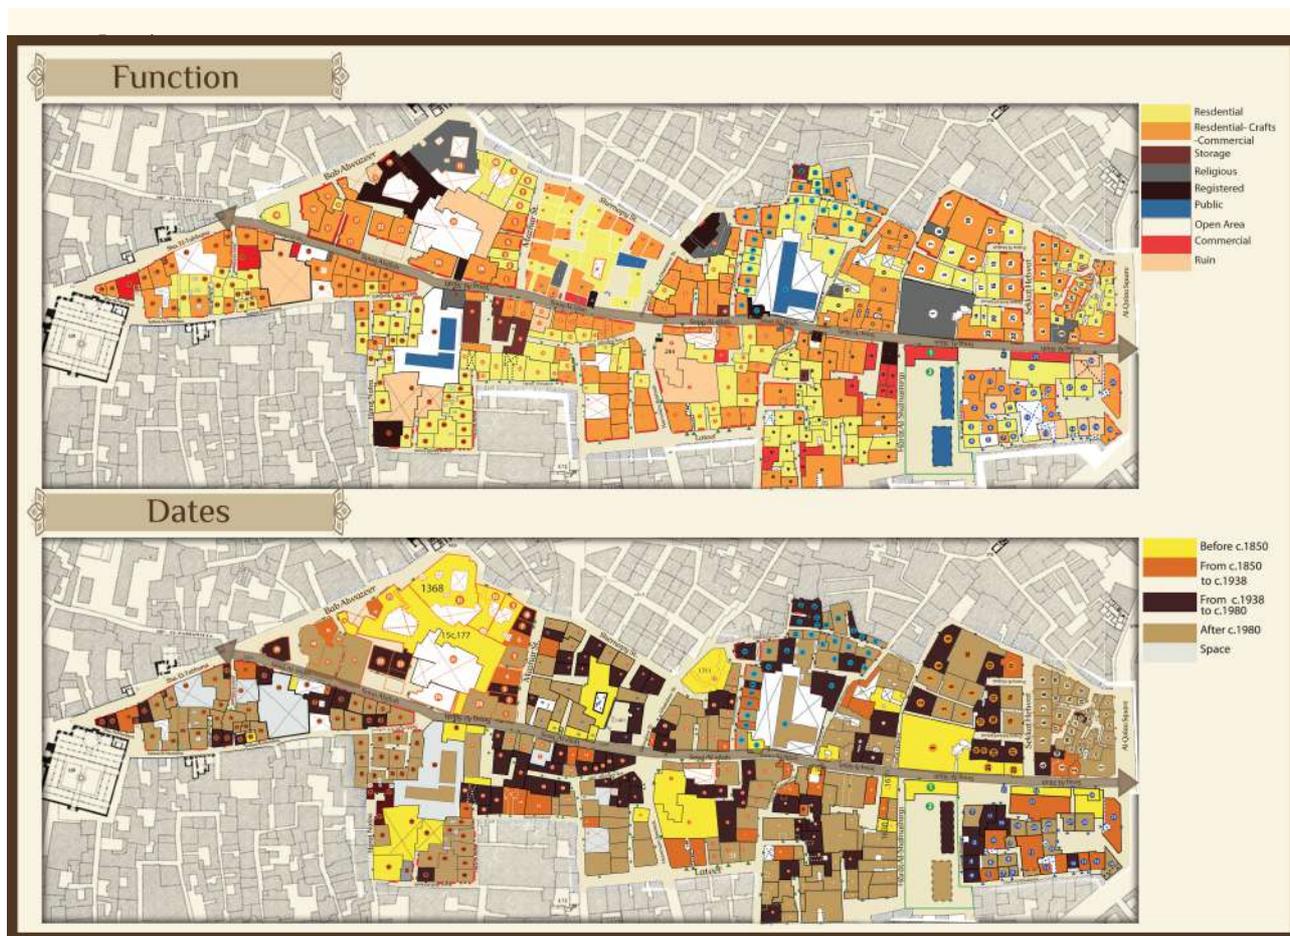
建物機能については、建物が上階をアパートメントとし、1階に店舗や工房、あるいは倉庫としているものが大半を占める。なお、それら1階部分の用途判別は、閉まっている場合等は難しいため、1階にシャッターなどによって閉じられた空間がないものを居住 Residential、1階に何らかの外に向かって開く個別の空間のあるものを居住／工房／商業兼用 Residential-Crafts-Commercial とし、倉庫だけと判別可能なものを倉庫 Storage と判断した。上階にアパートメントを持たずに、店舗や工房だけの建築は、商業用 Commercial と表記した。モスクや墓、ザウィヤ（小モスク）などを宗教用 religious、学校や病院などを公共 Public とし、観光考古省に登録されている歴史建築を特記 registered として色分けした。なお、駐車場など全くの空地になっているものは空地 open area、遺構が荒廃した状況で残っているもの荒廃 ruin と類別した。ただし後者の場合、その中に仮設の住居や工房などが入り込み、使われている場合もある。

建物の年代判定においては、それぞれの建物の様式によって区分するとともに、1938年地図との比較からその概要を判別した。1850年以前のものについては、マムルーク朝やオスマン朝の様式が使われており、観光考古省に登録されたものは地図にその年代を書き込んだ。特に観光考古省に登録されていないものについては、石造持ち送り、壁の石積みなどをその判断基準とした。1850年から1938年については、様式の中にヨーロッパ風の意匠が入り込むこと、1938年地図の敷地との整合性などを判断基準とした。1938年から1980年については、1階に切石積みを用いて、2階以上を鉄筋コンクリートとするもの、入口やバルコニーの様式などから判断を試みたが、70年代、80年代の完璧な区別は困難を極める。特に比較的質素な建築においては、1980年という時代が特に意味を持たない場合もあるように思われ

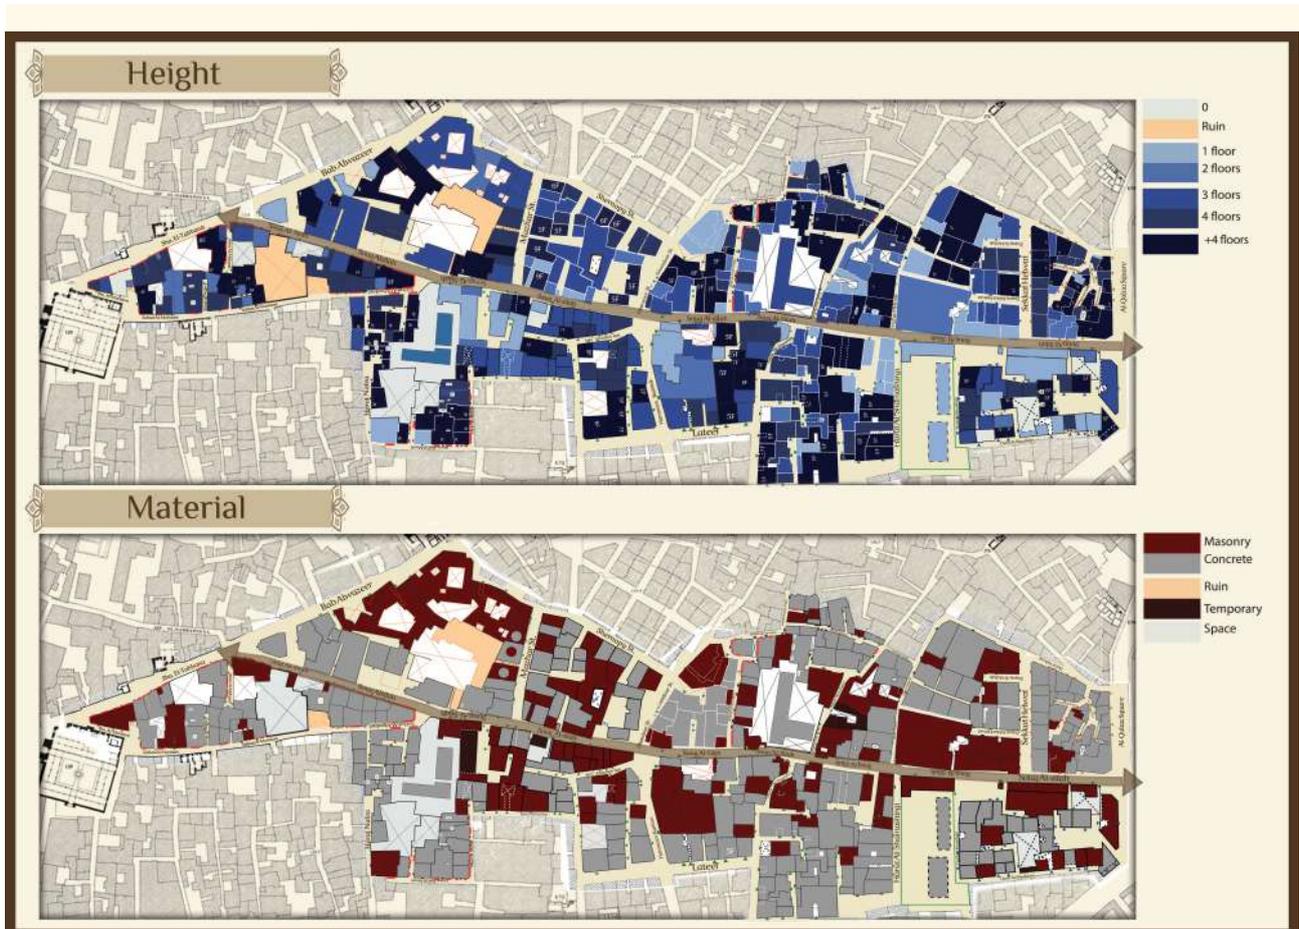
建物の高さについては、階数によって色分けした。ただしモスク等の歴史的建造物では、非常に天井高が高い場合もあり、また近年のアパートでは階高が低いので、絶対的な高さではない。4階以上のものについては地図にその階数を書き込んだ。

躯体の構造材については、組積造 masonry と鉄筋コンクリート concrete、仮設建築 temporary を採用した。組積造は多くの場合、切石造であるが、鉄筋コンクリートを併用しないで煉瓦積みだけのものもこの範疇に入れた。
